Student	Lukas Berner
Examinator	Prof. Felix Wenk
Themengebiet	Civil Engineering

Überführung Rikonerstrasse in Effretikon ZH

Zustandsbeurteilung / Instandsetzungs- und Verstärkungskonzept

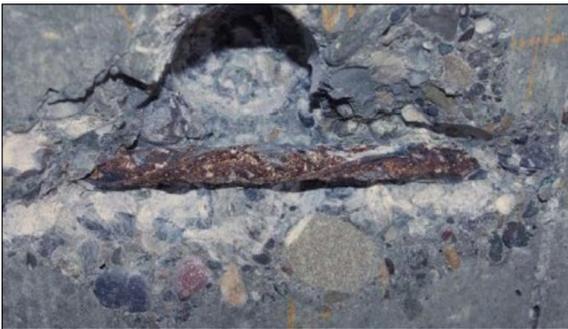
Bewehrungskorrosion an Brückenuntersicht

Ergebnis: Die Zustandserfassungen zeigten, dass lokal Stellen mit Bewehrungskorrosion infolge Chloridionen vorhanden sind. Schäden durch Karbonatisierung des Betons können ausgeschlossen werden. Der verbaute Beton weist durchgehend eine gute Qualität auf. Ein Verdacht auf eine Betonschädigung infolge der Alkali-Aggregat-Reaktion erhärtete sich nicht. Ettringiteinschlüsse in den Betonporen konnten auf Abbindeverzögerer zurückgeführt werden und deuten nicht auf eine chemische Schädigung des Betons hin. Der Beton weist jedoch gemäss Messungen eine ungenügende Frost-Tausalzbeständigkeit auf. An der Vorspannung konnten keine Schäden festgestellt werden. Die bestehende Abdichtung hat einen ungenügenden Verbund zur Brückenplatte und die Belagsdicke entspricht nicht mehr den aktuellen Anforderungen der Bauherrschaft. Diverse konstruktive Einzelheiten erfüllen aktuelle Richtlinien nicht mehr, weisen Schäden auf oder haben ihre Lebensdauer erreicht. Aus Sicht der Tragsicherheit sind bei den Stützen und bei den stumpfen Widerlagerecken Querkraft- und Durchstanzwiderstandsdefizite vorhanden. Zusätzlich weist das Topflager der Mittelstütze eine unzulässig grosse Auflagerreaktion auf. Das Instandsetzungs- und Verstärkungskonzept sieht vor, diverse konstruktive Details den aktuellen Richtlinien anzupassen und/oder zu ersetzen. An der gesamten Betonoberfläche wird eine Hydrophobierung appliziert. Zusätzlich muss bei Abplatzungen und Korrosionsspuren der Beton lokal instand gesetzt werden. Bei der Mittelabstützung wird der Raum zwischen den Stützen ausbetoniert. Bei den Widerlagern werden die bestehenden Topflager durch mehrere Verformungsgleitlager ersetzt. Die Tragsicherheitsdefizite können dadurch, mit geringen Einfluss auf das Tragverhalten des Bauwerks, behoben werden.

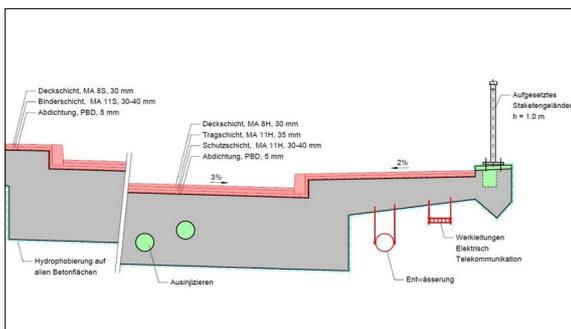
Querschnitt mit Instandsetzungsmassnahmen

In einem nächsten Schritt kann das Instandsetzungs- und Verstärkungskonzept weiter verfeinert und optimiert werden. Es wird jedoch empfohlen, die Verstärkungsmassnahmen möglichst zeitnah auszuführen.
