Diplomand	Lukas Berner
Examinator	Prof. Felix Wenk
Experte	Dr. Rudolf Vogt, ACS-Partner AG, Zürich, ZH
Themengebiet	Civil Engineering
Projektpartner	Landesbauamt Kanton Appenzell Innerrhoden, Appenzell, AI

Sitterbrücke in Appenzell

Zustandsanalyse und Erhaltungsmaßnahmen

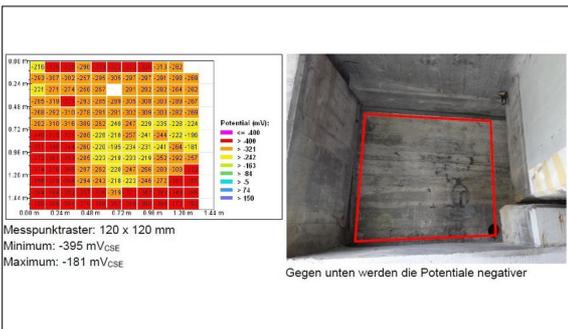
Gemäss unkalibrierten Georadarmessungen könnten auf der Brückenoberseite chloridkontaminierte Bereiche vorhanden sein. Ausserdem sind auf der Brückenoberseite Bereiche mit geringer Bewehrungsüberdeckung vorhanden. Beim Widerlager Ost wurde chloridinduzierte Bewehrungskorrosion festgestellt. Beim Widerlager West zeigt sich ein ähnliches Bild. Der Chlorideintrag findet über die undichten Fahrbahnübergänge statt. Diverse konstruktive Einzelheiten erfüllen aktuelle Richtlinien nicht mehr und/oder haben ihre Lebensdauer erreicht.

Potentialmessung beim Widerlager Ost. Rote Bereiche weisen auf Korrosion der Bewehrung hin.

Zur Projektierung der erforderlichen Verstärkungsmassnahmen wurden die Strassenverkehrslasten nach SIA 261 soweit reduziert, dass keine Verstärkungen für die Längszugkraft aus Querkraft erforderlich sind. Zur Behebung der Querkraftdefizite der Längsträger kommen Stahlmatten zum Einsatz. Die Biegekräfte der Brückenplatte werden durch eine zusätzliche Ortbetonschicht erhöht, welche auch die Biegekräfte der Längsträger vergrössert und auf der ganzen Brückenoberseite eine ausreichende Bewehrungsüberdeckung gewährleistet. Das Massnahmenkonzept sieht das Abtrennen der Kragplatten vor. Das Gewicht der Brücke wird dadurch reduziert und die Fahrbahn wird schmaler, bleibt aber ausreichend breit. Geländer, Beleuchtungsbefestigung, Abdichtung und Belag sowie Fahrbahnübergänge werden ersetzt. Die Werk- und Entwässerungsleitungen werden verlegt bzw. neu installiert. Ebenfalls werden sämtliche Lager inklusiv die Auflagersockel erneuert. Bei den Widerlagern ist eine lokale Betoninstandsetzung vorgesehen und die Randlängsträger erhalten eine Hydrophobierung.

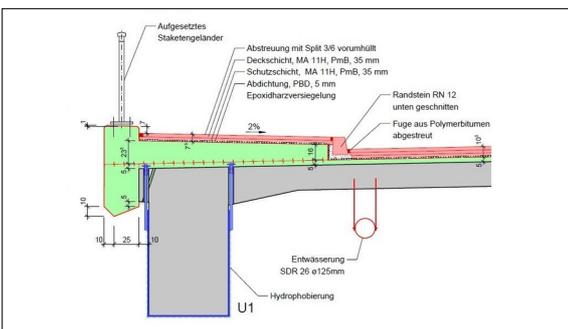
Instandsetzungs- und Verstärkungsmassnahmen am nördlichen Brückenrand.
