Diplomand	Marco Cavegn
Examinator	Prof. Felix Wenk
Experte	Aldo Chitvanni, Chitvanni + Wille GmbH, Chur
Themengebiet	Civil Engineering

Bergstation Crap Sogn Gion

Zustandsanalyse und Massnahmenvorschläge

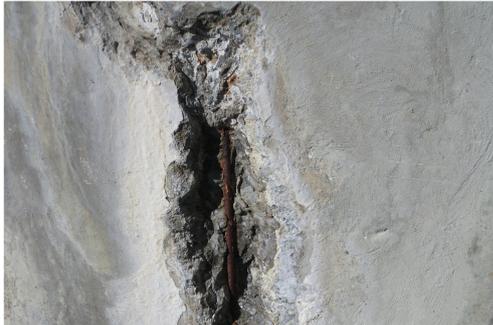
Tiefreichender Stahlbetonschaden an der undichten Wand des Wasserreservoirs im unteren Bereich des Rundbaus

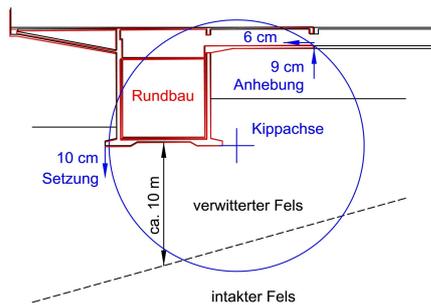
Mechanismus der Verkipfung des Rundbaus, talseitige Fundation hat sich um rund 10 cm gesetzt
