Pascal Schnyder

Diplomand	Pascal Schnyder
Examinator	Prof. Dr. Carlo Rabaiotti
Experte	Alexandre Fauchère, SEFORB Ingenieurbüro für Hochbauten, Uster, ZH
Themengebiet	Geotechnik

## Boden-Bauwerk-Interaktion des City Parking in Zürich in Bezug auf Rissbildungen durch Grundwasserschwankungen

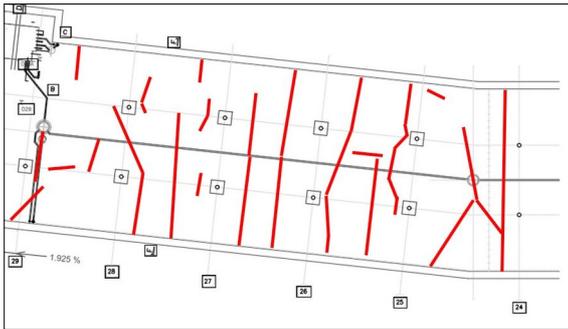
Reparaturstellen zwischen den Achsen 24 bis 29  
Eigene Darstellung

**Ausgangslage:** Das vor rund 15 Jahren in Deckelbauweise gebaute City Parking unter der Gessnerallee in Zürich hat eine als fugenlose Weisse Wanne konzipierte Bodenplatte. Bereits im ersten Winter nach der Inbetriebnahme entstanden Risse, aus denen feine, Dezimeter hohe Wasserfontänen austraten. Diese wurden im anschließenden Frühjahr zwar repariert, aber schon im nächsten Winter trat das Problem wieder auf. Die Schäden konnten bis jetzt nicht zufriedenstellend behoben werden.
