Strassenbrücke im Kanton St. Gallen

Berechnung des bestehenden Tragwerks und Variantenstudium Instandsetzung

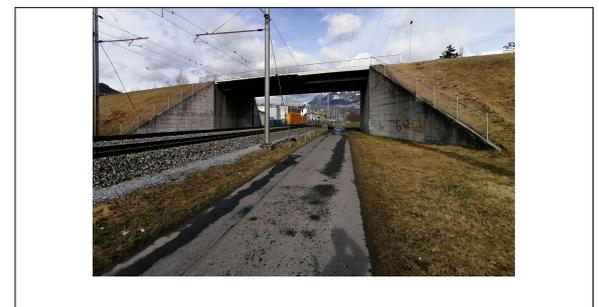
Eigene Darstellung

Foto bestehende Brücke
