Optimierung der Verschleisserscheinung ("Chipping") an Ski-Oberflächen

Einleitung: Ski sind im Pistenbetrieb einer Vielzahl von mechanischen Belastungen ausgesetzt, die zu Beschädigungen an der Deckschicht, dem sogenannten «Chipping» führen können. Aufgrund der Komplexität dieser Beanspruchungen ist es schwierig, zuverlässige Massnahmen zum Schutz vor Chipping zu etablieren. Dies wiederum kann die Lebensdauer und die optischen Eigenschaften des Skis beeinflussen. Die Firma Stöckli Swiss Sports AG möchte deshalb den Ursachen von Chipping auf den Grund gehen um den Skiaufbau weiter zu verbessern.

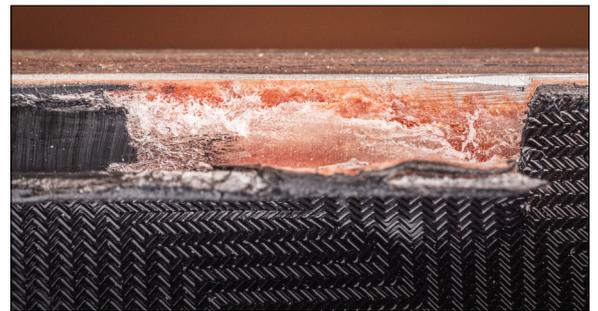
Reproduzierbar nachgestellte "Chipping" Verschleisserscheinung an der Deckschicht des Skis
Eigene Darstellung

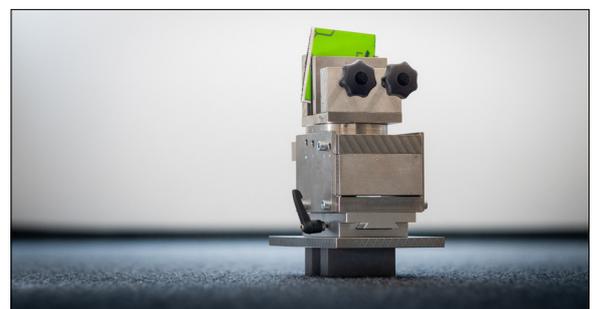
Finale Realisierung der einstellbaren Skiprobeneinspannung "Kippmechanismus"
Eigene Darstellung
