Pascal Schnyder

Diplomand	Pascal Schnyder
Examinator	Prof. Dr. Carlo Rabaiotti
Experte	Alexandre Fauchère, SEFORB Ingenieurbüro für Hochbauten, Uster, ZH
Themengebiet	Geotechnik

## Boden-Bauwerk-Interaktion des City Parking in Zürich in Bezug auf Rissbildungen durch Grundwasserschwankungen

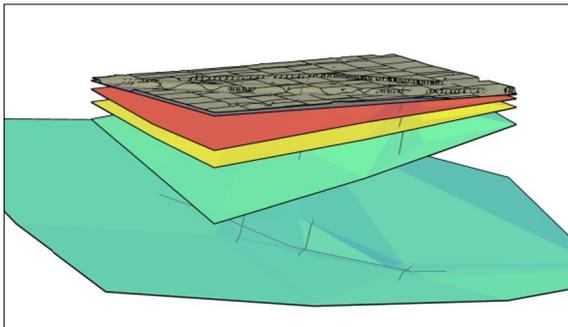
Dreidimensionales Baugrundmodell  
Eigene Darstellung

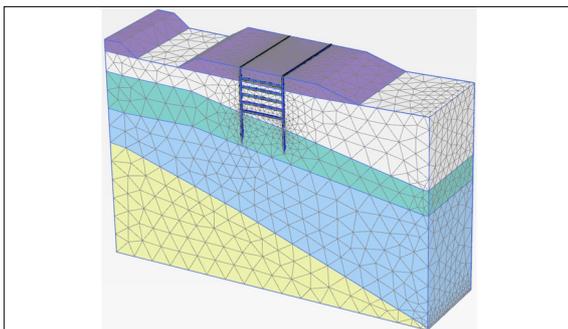
Plaxis-3D Modell  
Eigene Darstellung

Die Baupläne und das Baugrundmodell dienten anschliessend als Grundlage für den Aufbau des Plaxismodells. Das Plaxismodell bildet einen rund 30 m langen Abschnitt im kritischen Bereich des Parkhauses ab. Um die Einflüsse der Modellgrenzen möglichst gering zu halten, hat das Modell eine Breite von insgesamt 120 m und geht bis 79 m in die Tiefe. Für die Berechnung musste der korrekte Bauablauf eingehalten werden. Nur so entwickeln sich im Modell die Bodeneigenschaften einigermaßen realitätsnah. Das Ergebnis der Plaxisberechnung waren die Einwirkungen aus Erd- und Wasserdruck auf die Bodenplatte.
