Student	Marco Tuberga
Examinator	Prof. Dr. Markus Friedl
Themengebiet	Simulationstechnik
Projektpartner	IRPD AG, St. Gallen, SG

Schutzgasströmung in einem SLM Prozess

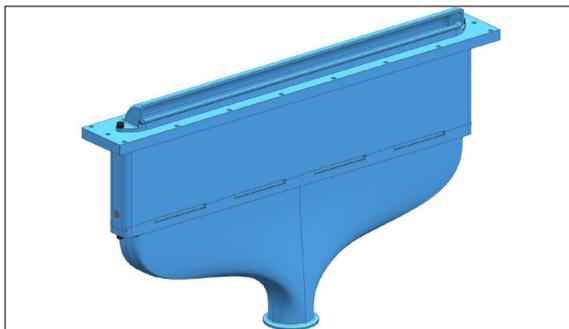
Neue Düsenkonstruktion

Die neue Düsenkonstruktion besitzt einen tieferen Düsenausgang, um eine Überströmung des ganzen Baufelds zu ermöglichen. Die Beruhigungsstrecke wird mit einem Lochblech ersetzt, welches die Strömung gleichmässig verteilen soll. In der Gestaltung der Lochgeometrie besteht weiterhin Optimierungspotential.

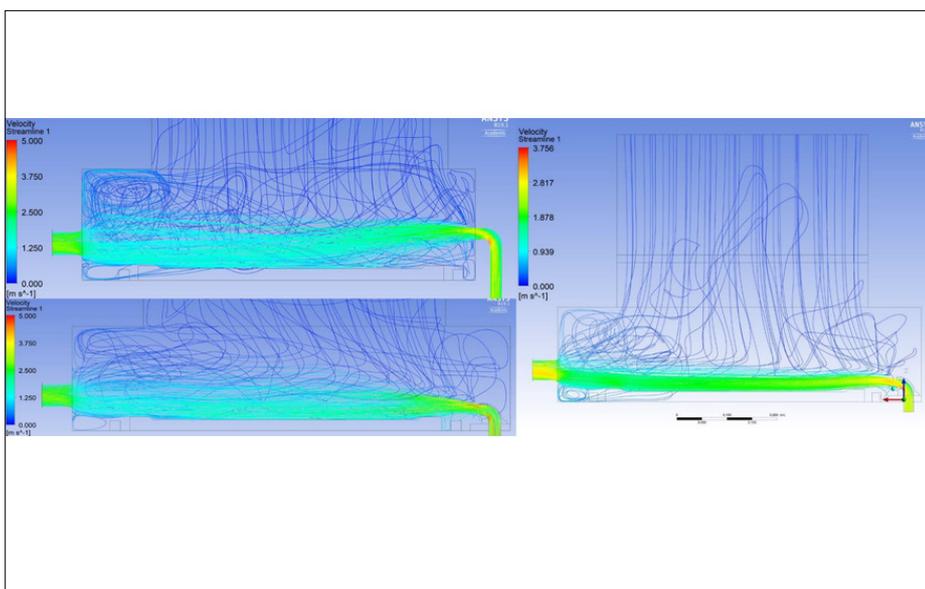
oben links: Ist-Situation Auftragsgeber

unten links: Situation mit neuer Düse

Die aktuelle Eintrittsdüse wurde zu hoch konstruiert und die Strömung erreicht das Baufeld in der Mitte. Aus den Simulationen stellte sich heraus, dass die Strömung im turbulenten Zustand geeigneter ist als im laminaren Zustand. Messungen haben gezeigt, dass zwischen dem Soll- und Ist-Volumenstrom eine Abweichung von ca. 21% besteht, welche auf die Verluste zwischen der Umwälzpumpe und der Eintrittsdüse zurückzuführen sind. Die Volumenstromverteilung entlang den Öffnungen der Eintrittsdüse ist ungleichmässig. Durch Messungen wurde definiert, dass ab einer Geschwindigkeit von ca. 3.5 m/s eine Veränderung der Pulverschicht stattfindet. Abbildung 2: Vergleich Strömung mit aktueller Düse, neue Düse und Soll-Strömung.
