Student	Furkan Erarslan
Examinator	Prof. Christian Wirz-Töndury
Themengebiet	Anlagenbau und Projektmanagement
Projektpartner	KVA Linth, Niederurnen, Glarus

Optimierung Schlackenverlad

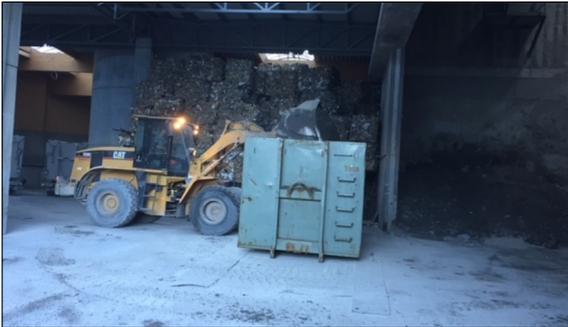
Aktueller Schlackenverlad

- Die Schlacke oder Flugasche kommt teilweise nass in die Schlackenhalle und verschmutzt beim Verlad auf die LKWs die Arbeitsmittel sowie das Areal. Folgedessen wird viel Aufwand betrieben, um die Arbeitsmittel und das Areal zu reinigen.
- Beim Verladen der Reststoffe wird teilweise eine unzureichende Mischung von Grob-/ Feinkornanteil auf den LKWs erreicht.
- Es bestehen enge Platzverhältnisse, um die Schlacke zu verladen bzw. um mit den Arbeitsmitteln zu rangieren.
- Nach dem Verlad werden die LKWs in der Schlackenhalle mit einer Waage gewogen. Die Waage ist jedoch zu klein, um alle eingesetzten Fahrzeuggrößen abzudecken.

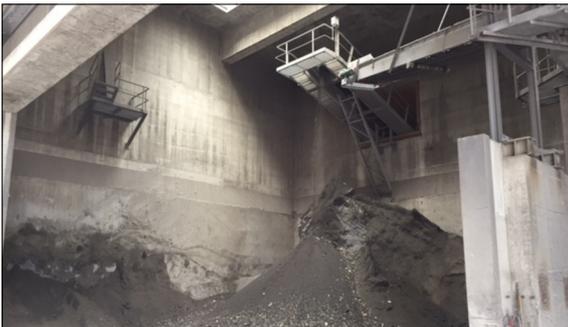
Die Schlackenhalle mit den entsprechenden Förderbändern von der Schlackenaufbereitung und der Rauchgasreinigung

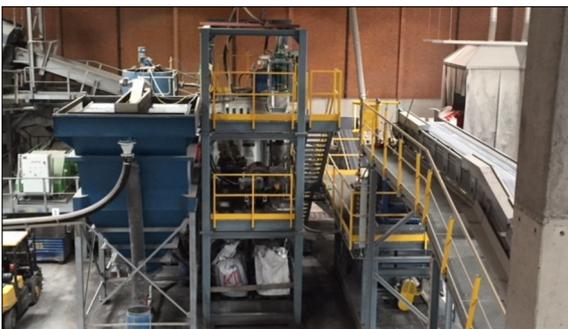
Nassaufbereitungsanlage der Lab Geodur GmbH

Ergebnis: Bei der Situationsanalyse wurde festgestellt, dass der Ursprung der Wasserproblematik in der Rückständen der Nassaufbereitung liegt. In der Nassaufbereitung wird die Fraktion < 2mm und damit 30% des Schlackeinputs (rein mineralisch) aufbereitet. In Absprache mit dem Betreiber wurde entschieden, dass sich die Lösungsvorschläge auf Optimierungen in der Schlackenhalle beschränken sollen. Änderungen in den Aufbereitungsanlagen könnten zu längeren Ausfällen (> 2d) der Prozesse führen, was seitens Betreiber nicht erwünscht ist. Gemeinsam mit der Fa Brunnhuber GmbH wurde eine mögliche Lösung mit einem Verladekran gefunden. Mit einer zusätzlichen Waageeinrichtung beim Kran kann neben dem Misch- auch das Wägeproblem gelöst werden. Dabei gibt zwei verschiedene Wägesysteme mit jeweils Messgenauigkeiten von 1% und 5% des Nennwerts. Bei den bestehenden Förderbändern gibt es mit dieser Lösung keinen Änderungsbedarf. Zusätzlich wurde ein Vorschlag für die Installation der Anlagenerweiterung in laufendem Betrieb erarbeitet.
